街道开展“多合一”院落安全生产专项整治行动

摸底数消隐患 守住安全红线

曝光台 · 企业安全生产隐患剖析

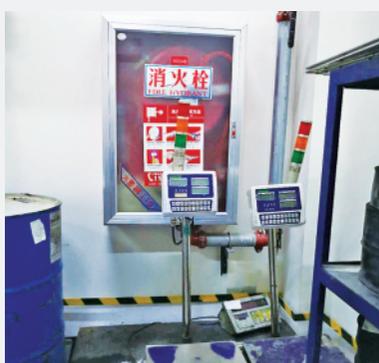
存在问题: 固恩治(青岛)工程橡胶有限公司——中胶片车间消防栓通道被堵塞。

隐患剖析: 出现紧急事故时不能及时疏通人员,从而发生危险事故。

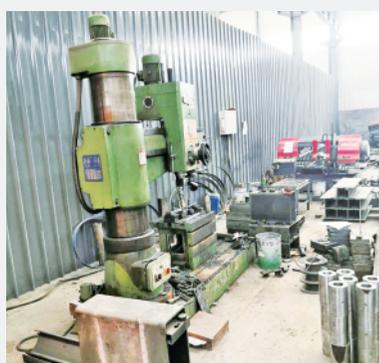
存在问题: 青岛兴源盛数控有限公司——钻床操作区未张贴操作规程。

隐患剖析: 作业人员使用时无法得知设备的危险点和注意事项,易发生安全事故。

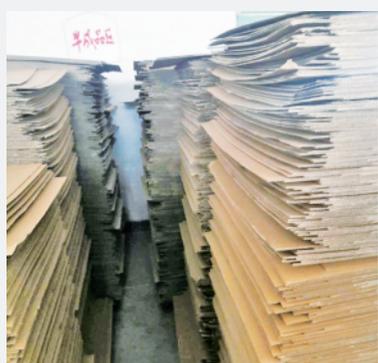
存在问题: 青岛力固包装技术有限公司——多处灭火器被货物遮挡。

隐患剖析: 发生火灾时不能及时拿取灭火器,不能在火灾的初级阶段灭火,易导致火情扩大。

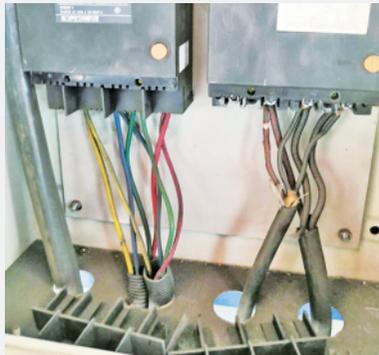
存在问题: 青岛嵩飞精密机械有限公司——西墙处配电箱存在“一间多机”的现象。

隐患剖析: 如果一台机器发生故障,会造成其他机器非预期故障,导致事故发生。

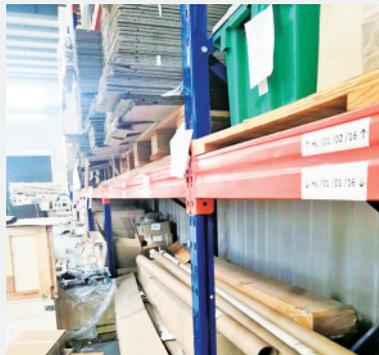
存在问题: 青岛苏菲瀚玛建筑五金有限公司——高架货架设置防撞标识防护措施,未设置安全警示标。

隐患剖析: 防撞标识未设置,车辆行驶时易撞到高架货架,导致货架倾倒,发生事故。

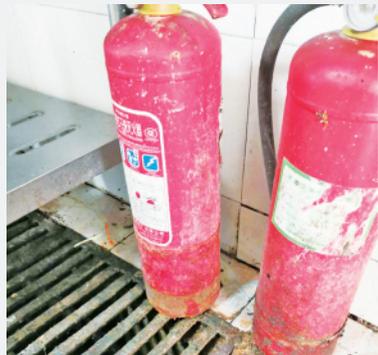
存在问题: 青岛德利滋餐饮管理有限公司——灭火器在地面存放,底部已锈蚀。

隐患剖析: 灭火器必须定时检查及维修,以确保效能及安全。长期没有维修的灭火器不但可能无法使用,更可能因压力而爆炸。

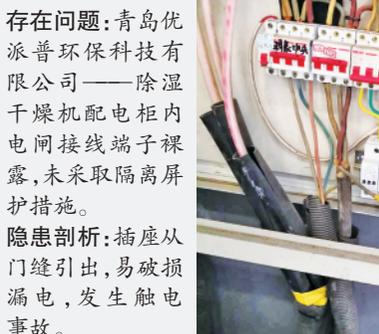
存在问题: 青岛优派普环保科技有限公司——除湿干燥机配电箱内电闸接线端子裸露,未采取隔离防护措施。

隐患剖析: 插座从门缝引出,易破损漏电,发生触电事故。

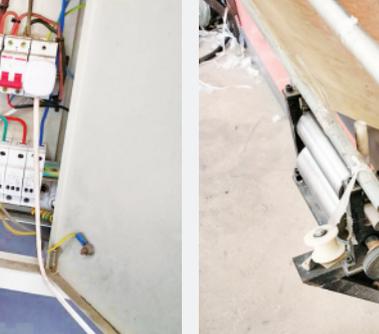
存在问题: 青岛展鸿通工贸有限公司——切割膜机皮带(两侧)缺少防护措施。

隐患剖析: 皮带轮未安装防护罩作业时易将作业人员的头发、衣服等卷入皮带轮发生事故。
